Opinia Nr: 536/2018/LM z dnia: 19/11/2018

Opinię opracował:	mgr inż. Łukasz Mroczkowski - Certyfikowany Rzeczoznawca Samochodowy RS001525
Zakres opinii:	Ustalenie wartości rynkowej pojazdu
Obiekt badań:	Samochód osobowy SKODA Superb II 08-13
Numer VIN/ identyfikacyjny:	TMBAE73TX99023170
Numer rejestracyjny:	WY0582A
Cel opinii:	Wycena wartości rynkowej pojazdu
Przeznaczenie opinii:	Na potrzeby własne zleceniodawcy
Zleceniodawca:	Polska Agencja Rozwoju Przedsiębiorczości

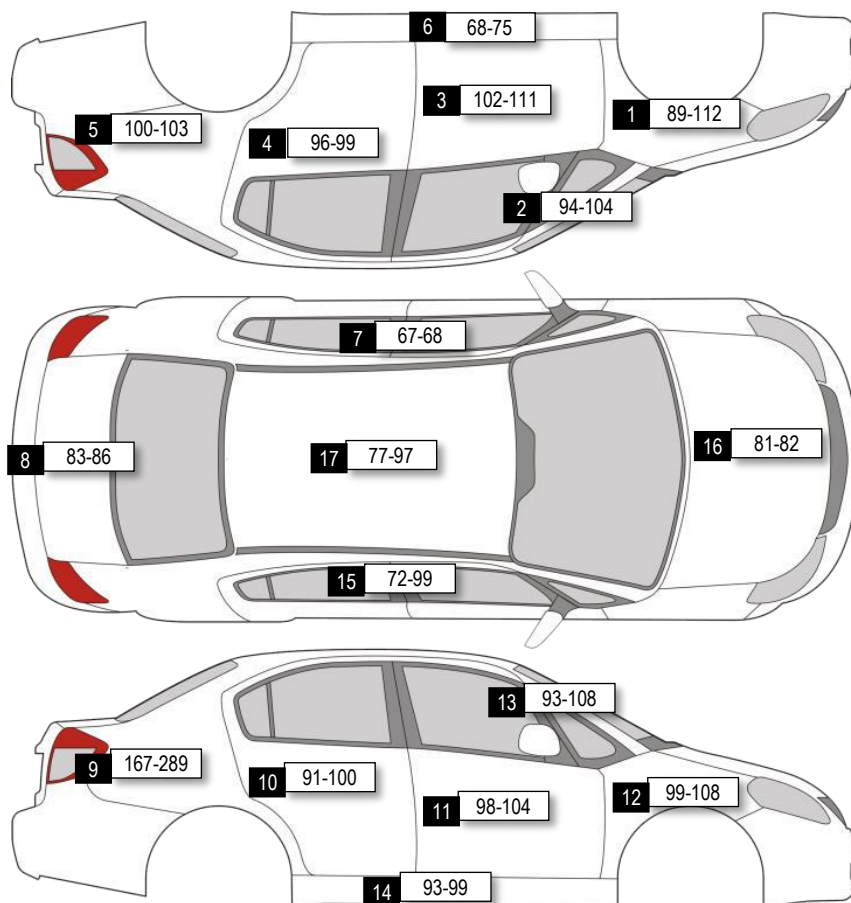
Nr	Opis elementu	Grubość powłoki lakierowej (µm)	Stwierdzone wady powłoki lakierowej i poszycia
1	Błotnik PL	89-112	
2	Słupek „A” L	94-104	
3	Drzwi PL	102-111	
4	Drzwi TL	96-99	ODKSZTAŁCONA LISTWA DOLNA SZYBY,
5	Błotnik TL	100-103	
6	Próg L	68-75	
7	Słupek „B” L	67-68	
8	Pokrywa T	83-86	
9	Błotnik TP	167-289	ELEMENT PO NAPRAWIE, ODKSZTAŁCONY,
10	Drzwi TP	91-100	
11	Drzwi PP	98-104	
12	Błotnik PP	99-108	
13	Słupek „A” P	93-108	
14	Próg P	93-99	
15	Słupek „B” P	72-99	
16	Pokrywa P	81-82	
17	Dach	77-97

- Poszycie zderzaka tylnego – otarcia,
- Reflektor przeciwmgielny prawy – nieszczelny,
