Opinia Nr: 537/2018/LM z dnia: 19/11/2018

Opinię opracował:	mgr inż. Łukasz Mroczkowski - Certyfikowany Rzeczoznawca Samochodowy RS001525
Zakres opinii:	Ustalenie wartości rynkowej pojazdu
Obiekt badań:	Samochód osobowy VOLKSWAGEN Jetta 05-10
Numer VIN/ identyfikacyjny:	WVWZZZ1KZ7M143512
Numer rejestracyjny:	WY81647
Cel opinii:	Wycena wartości rynkowej pojazdu
Przeznaczenie opinii:	Na potrzeby własne zleceniodawcy
Zleceniodawca:	Polska Agencja Rozwoju Przedsiębiorczości

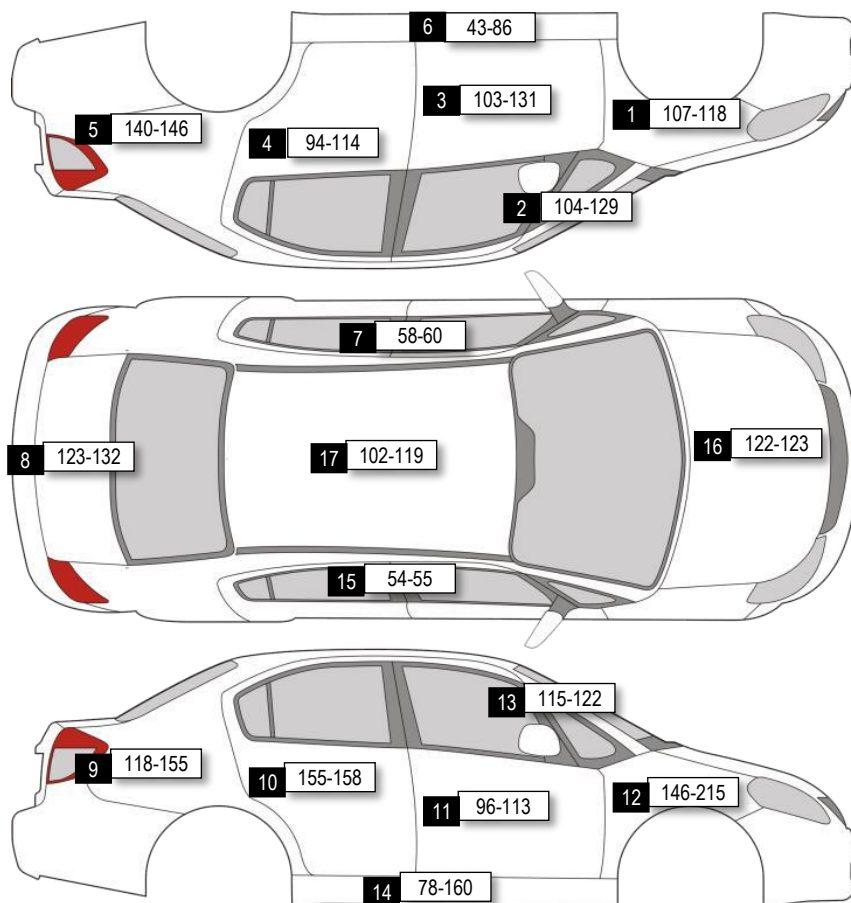
Nr	Opis elementu	Grubość powłoki lakierowej (µm)	Stwierdzone wady powłoki lakierowej i poszycia
1	Błotnik PL	107-118	
2	Słupiek „A” L	104-129	
3	Drzwi PL	103-131	OTARCIA, ODPRYSKI,
4	Drzwi TL	94-114	OTARCIA, ODPRYSKI,
5	Błotnik TL	140-146	OTARCIA,
6	Próg L	43-86	
7	Słupiek „B” L	58-60	
8	Pokrywa T	123-132	WGNIECENIE,
9	Błotnik TP	118-155	OTARCIA,
10	Drzwi TP	155-158	OTARCIA, ODPRYSKI
11	Drzwi PP	96-113	ODPRYSKI,
12	Błotnik PP	146-215	ELEMENT PO NAPRAWIE, OTARCIE,
13	Słupiek „A” P	115-122	
14	Próg P	78-160	
15	Słupiek „B” P	54-55	
16	Pokrywa P	122-123	
17	Dach	102-119

Uwagi dodatkowe:
Pozycje zderzaka przedniego – otarcia,
Pozycje zderzaka tylnego – otarcia,
Reflektor prawy – otarcie,

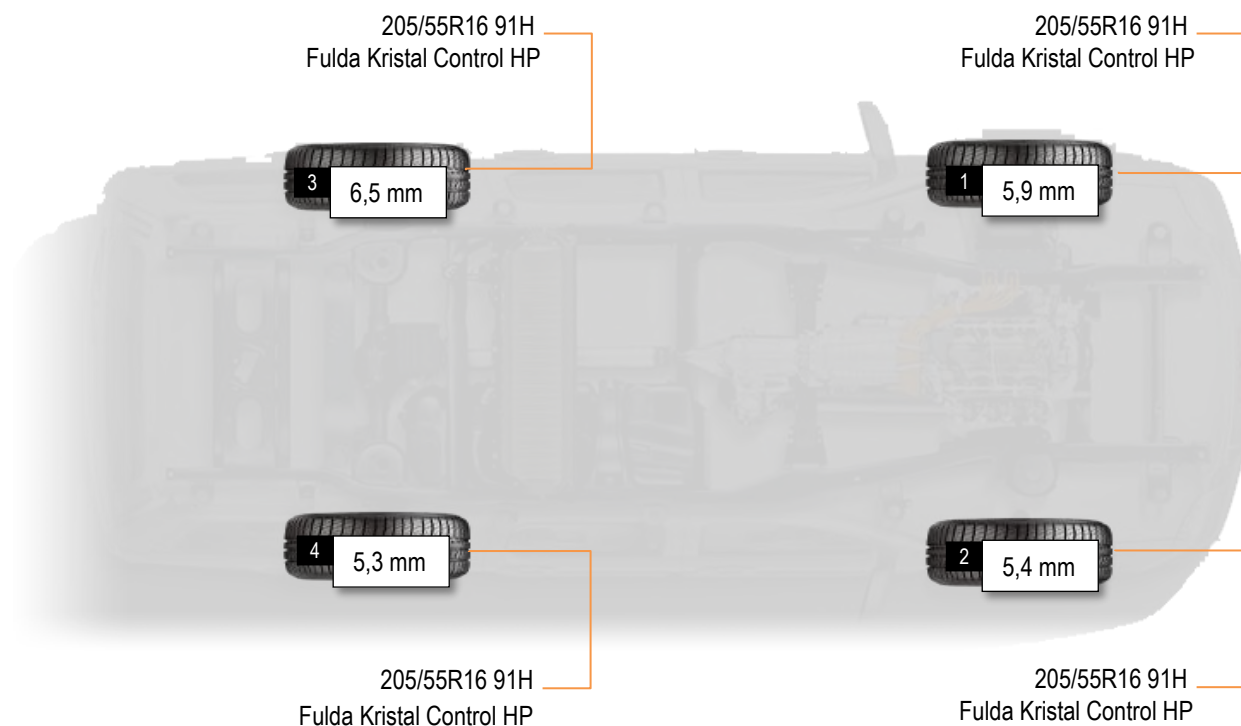
Ogumienie i koła

Oslona kola Tylnego strona prawa – pęknięta,
